FICHE
RENOVATION

CHANTIER 1

TOITURE PLATE ET MURS PAR INTÉRIEUR

ISOL'UTION

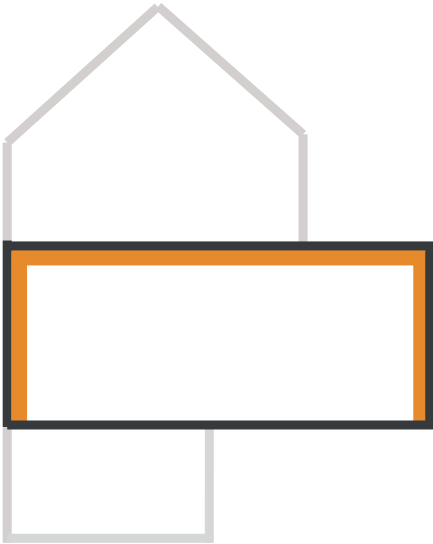
Section schématique de la typologie

Un lieu de stockage est transformé en local communautaire d'un des immeubles. Il s'agit d'un espace situé au-dessus un volume commercial, sous un toit vert.

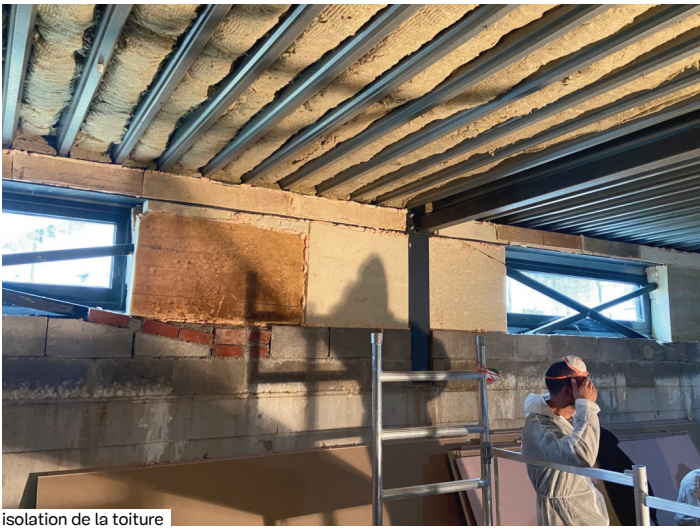
isolation de la toiture

Il est souvent déconseillé d'isoler un toit plat par l'intérieur, mais dans ce cas une toiture verte était déjà en place, il était donc impossible d'isoler par l'extérieur. Plusieurs précautions ont été prises pour éviter des problèmes d'humidité dans la toiture. Pour éviter la présence d'air dans l'ensemble de toiture, de la laine de roche était coincée entre les rainures de la tôle en acier.
