FICHE
RENOVATION

CHANTIER 4

ISOLATION DE LA TOITURE PLATE DE
L'EXTENSION PAR L'EXTERIEUR

ISOL'UTION
UTILISONS DU RÉEMPLOI

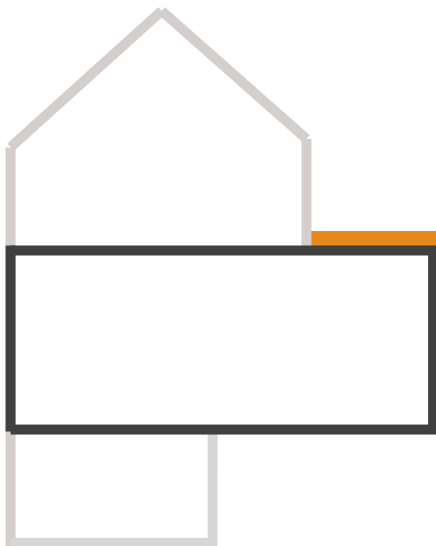
Section schématique de la typologie

Maison divisée en 4 appartements avec plusieurs extensions à l'arrière.

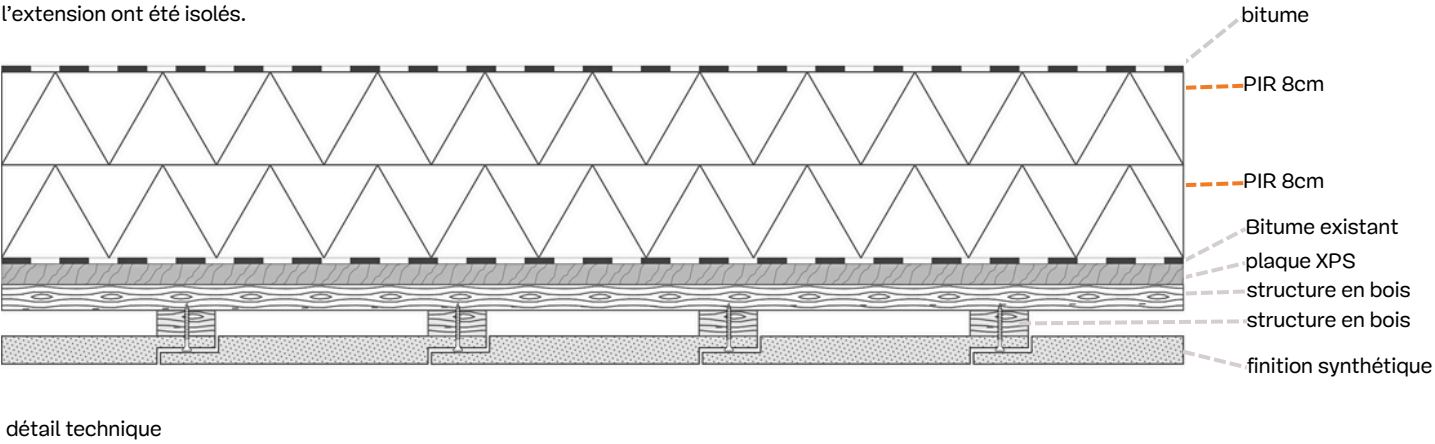
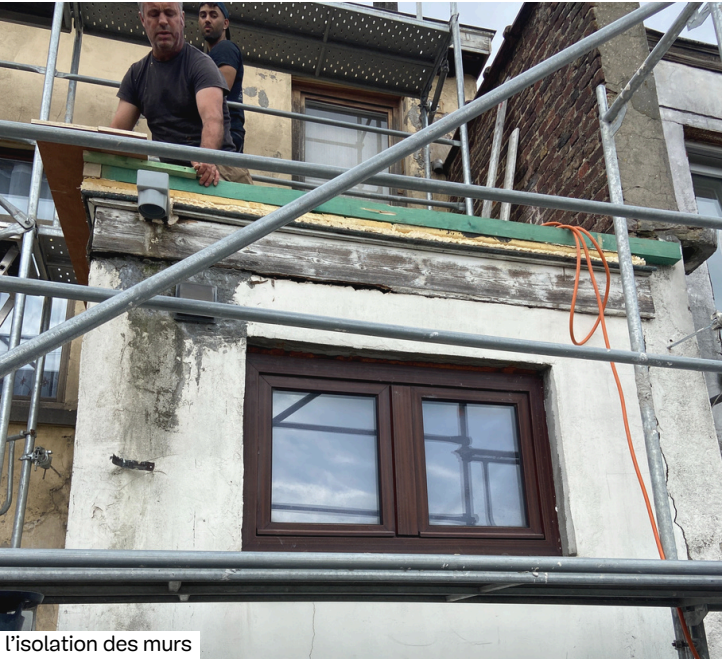
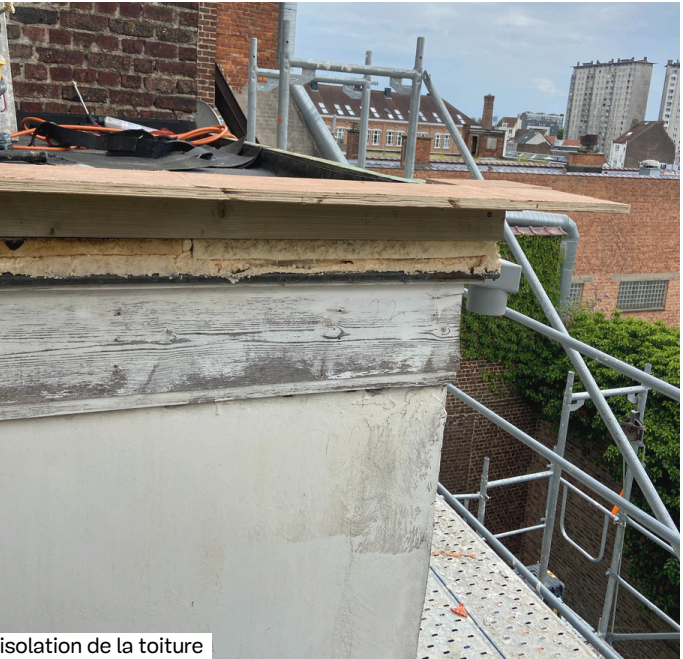
Des panneaux synthétiques PIR ont été utilisés pour l'isolation de la toiture plate. Ils présentaient quelques irrégularités et des résidus de colle. Ceux-ci ont dû être comblés ou enlevés pour obtenir une surface plane et éviter que de l'air ne vienne se loger entre les couches des différents matériaux du toit.
