FICHE
RENOVATION

CHANTIER 8
TOITURE PLATE ET MURS PAR INTÉRIEUR

ISOL'UTION
UTILISONS DU RÉEMPLOI

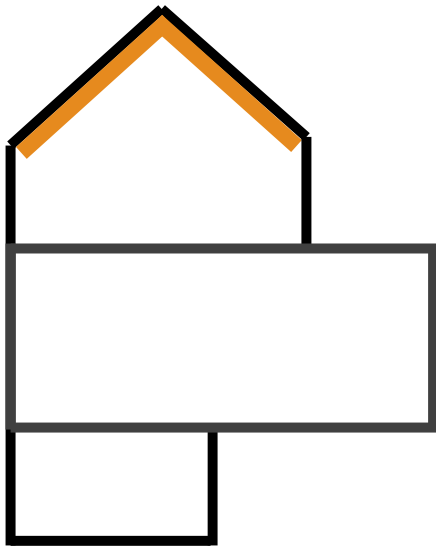
Section schématique de la typologie

Grenier d'une maison unifamiliale utilisé pour stockage	
Lieu d'intervention	grenier
Etages concerné	3
Copropriétaires	1
Année de construction / rénovation lourde	<1930
Type de construction	Charpente en bois
Element à isoler	toitur
Surface de l'enveloppe	260
points d'attention	complexité de la structure en bois, avec des endroits où plusieurs poutres se croisent
