FICHE RENOVATION

CHANTIER 9

ISOLATION TOITURE PAR L'INTÉRIEUR

ISOL'UTION

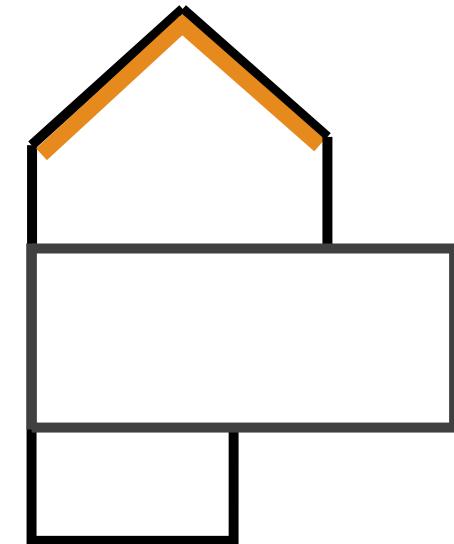
Section schématique de la typologie

Combles habités d'une maison, avec une chambre et salle de bain. Lucarne à caractère historique du côté de la rue.

Lieu d'intervention	maison unifamiliale
Etages concerné	3
Copropriétaires	1
Année de construction / rénovation lourde	1898
Type de construction	charpente en bois
Element à isoler	toiture
Surface de l'enveloppe	150
points d'attention	temporairement, la sous-toiture légèrement endommagée est conservée afin de ne pas devoir enlever les tuiles

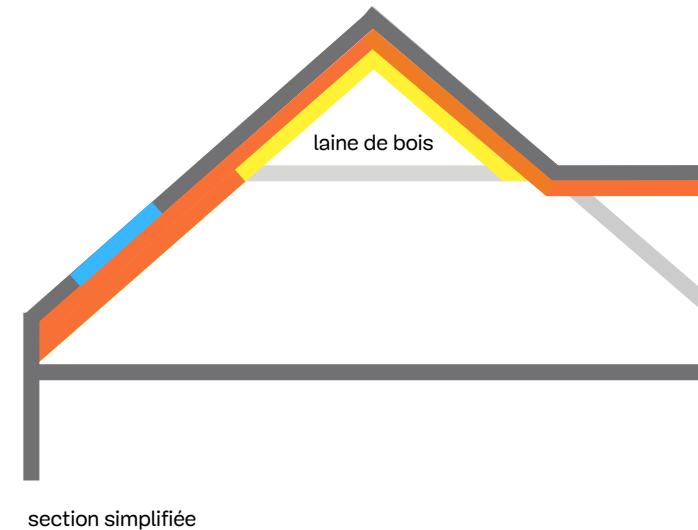
Explication détail technique

La sous-toiture existante était légèrement endommagée. Ces dégâts ont d'abord été réparés, puis un lattage fut placé pour évacuer l'eau qui aurait pu se trouver derrière l'ancienne sous-toiture. Une sous-toiture de substitution fut placée ensuite pour protéger l'isolation de la pluie et rendre l'ensemble complètement étanche. Entre les solives, 6 cm de laine de roche ont été coincés.
