FICHE
RENOVATION

CHANTIER 4

ISOLATION DE LA TOITURE PLATE DE
L'EXTENSION PAR L'EXTERIEUR

ISOL'UTION
UTILISONS DU RÉEMPLOI

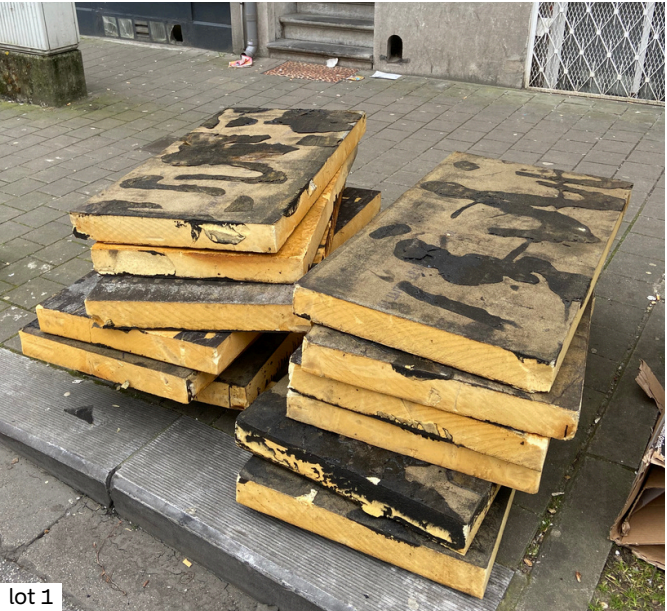
Résultat de tests de conductivité thermique

Le tableau ci-dessous se compose en deux parties. Tout d'abord, il énumère les matériaux utilisés et leurs caractéristiques techniques. Ensuite, leur résistance thermique est comparée en utilisant différentes valeurs lambda et différentes épaisseurs. L'épaisseur des panneaux isolants est calculée sur la base de la résistance thermique d'un nouvel isolant équivalent (orange), de la valeur moyenne mesurée (jaune) et de la valeur par défaut (gris). Si l'isolant ne possède aucun des agréments ou marquages susmentionnés, la valeur par défaut de la conductivité thermique de l'annexe A de la norme belge NBN B 62-002 (dernière édition) est utilisée pour calculer le coefficient de résistance thermique. Les épaisseurs sont calculée afin d'obtenir une valeur R de 4m2.kW (c'est l'épaisseur minimale dans le cadre des primes RENOLUTION pour l'isolation d'une toiture). L'encadré noir indique la tolérance du test à respecter lors de l'analyse des résultats.

matériaux	type	lot	quantité	épaisseur	lambda test moyen	lambda neuf	valeur par défaut	fournisseurs
polyuréthane PUR	synthétique	1	20 m2	8 cm	0,0272	0,0270	0,035	Trovo
					*1	*2	*3

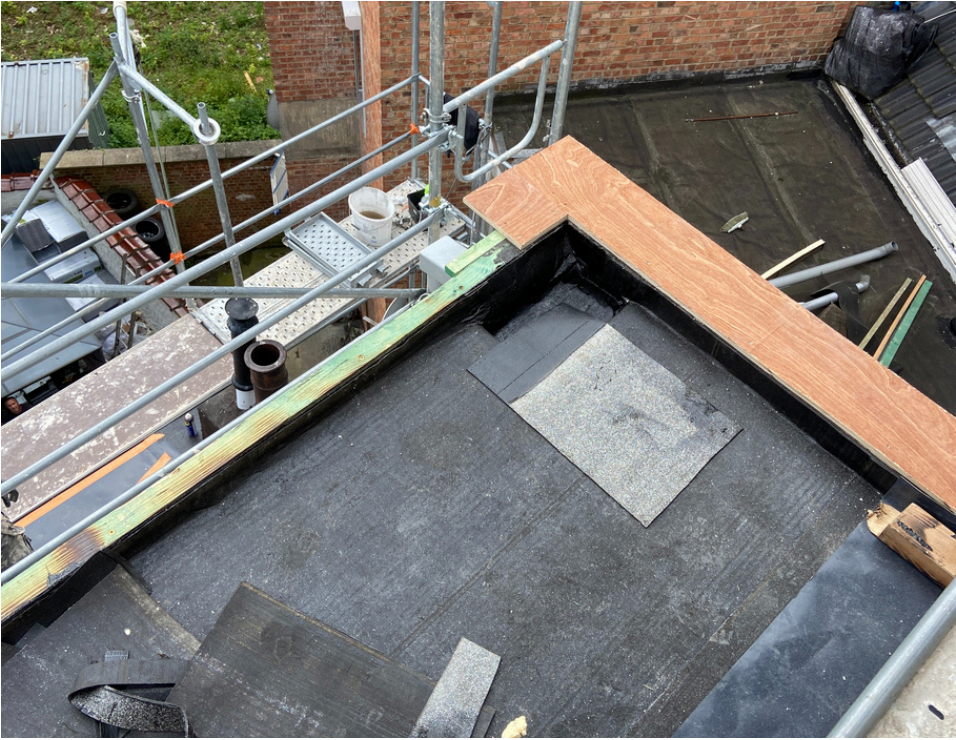
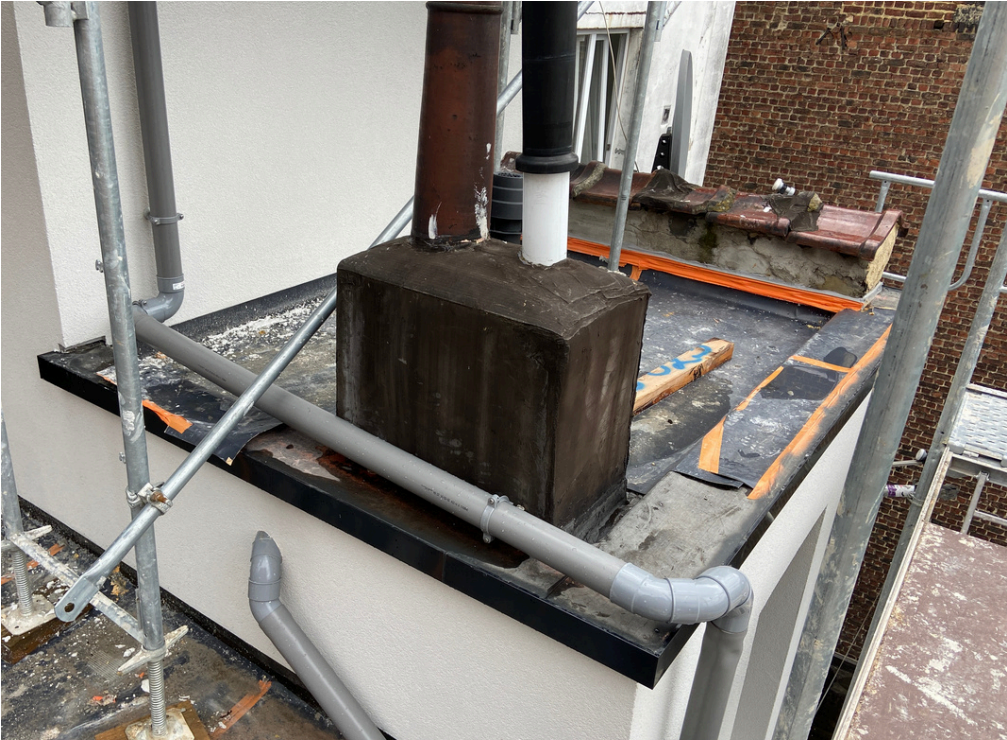
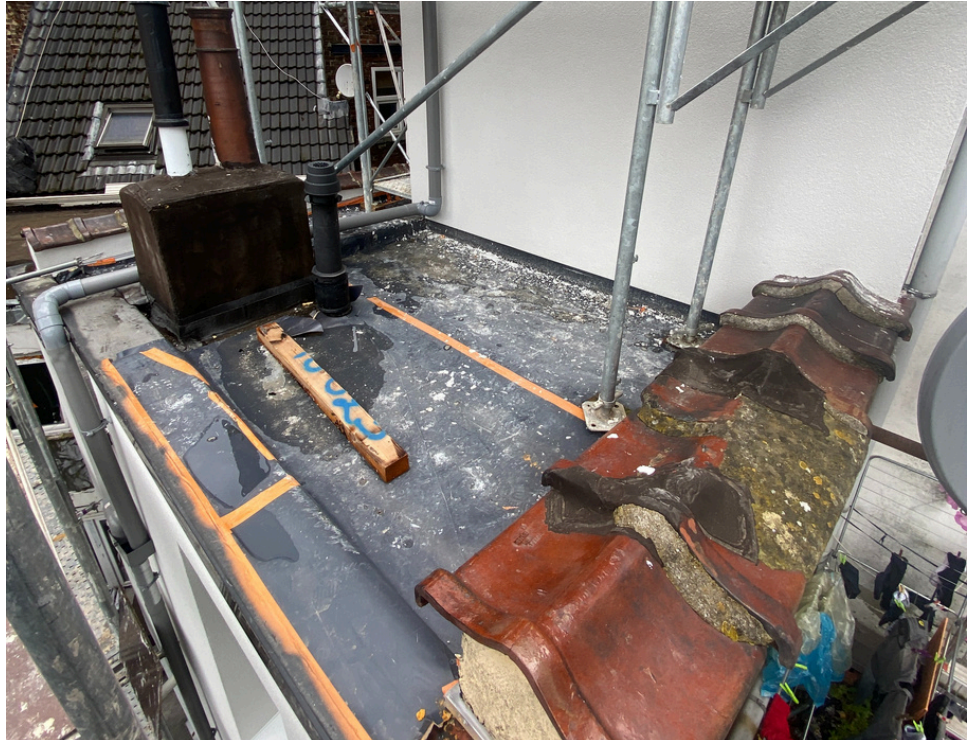
Conception	Mise en œuvre	Conductivité thermique
<div><div>coté isolation</div><div><div>ext. int.</div><div>extérieur</div></div></div> <div>Les toitures plates des différentes annexes ont été isolées par l'extérieur. L'ancien revêtement de toiture a été nettoyé, et les panneaux isolants ont été posés directement par-dessus. Cette méthode limite le risque de condensation interne et permet de relier facilement l'isolation de la toiture à celle de la façade, réalisées simultanément.</div>	<div><div>état isolant</div><div><div><div></div><div></div><div></div></div><div>faible</div></div></div> <div>L'isolant était en relativement mauvais état. Il présentait plusieurs cratères, bosses et fissures importantes. Cependant, ces défauts peuvent être corrigés assez facilement à l'aide de mousse PU. Des résidus de bitume étaient également présents, ce qui rendait la surface très irrégulière.</div>	<div><div>préparation échantillon</div><div><div><div></div><div></div></div><div>compliquer</div></div></div> <div>Un seul lot a été utilisé, ce qui a limité le nombre de tests à effectuer. Cependant, la découpe précise des plaques synthétiques fut complexe.</div>

<div><div>humidité</div><div><div><div></div><div></div><div></div></div><div>risque élevé</div></div></div> <div>Les problèmes d'humidité ont d'abord été résolus avant la pose de l'isolation. La nouvelle étanchéité limite les risques futurs, mais l'absence de ventilation mécanique augmente le risque de condensation en cas de mauvaise aération. Cela demande une attention particulière.</div>	<div><div>manipulation matériaux</div><div><div><div></div><div></div><div></div></div><div>faible</div></div></div> <div>La manipulation des isolants de réemploi dans le sens vertical ne représente pas une grande différence par rapport aux isolants neufs.</div>	<div><div>valeur par défaut</div><div><div><div></div><div></div><div></div></div><div>moyen</div></div></div> <div>La valeur par défaut appliquée en cas de méconnaissance de la marque ou du modèle fut pénalisante dans ce cas, entraînant une augmentation d'environ 30 % de l'épaisseur calculée sur base du lambda réel de l'isolant en question.</div>
