FICHE RENOVATION

CHANTIER 9

ISOLATION TOITURE PAR L'INTÉRIEUR

ISOL'UTION

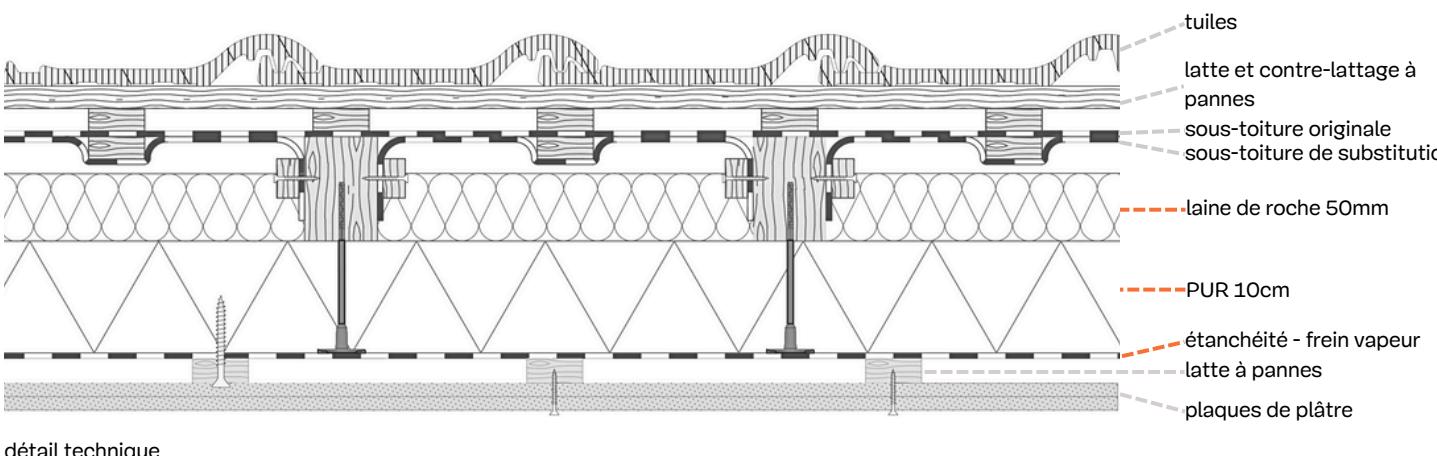
Explication détail technique

La sous-toiture existante était légèrement endommagée. Ces dégâts ont d'abord été réparés, puis un lattage fut placé pour évacuer l'eau qui aurait pu se trouver derrière l'ancienne sous-toiture. Une sous-toiture de substitution fut placée ensuite pour protéger l'isolation de la pluie et rendre l'ensemble complètement étanche. Entre les solives, 6 cm de laine de roche ont été coincés.
